Συμπεριφορά γέφυρας στη Θεσσαλία σε περιβάλλον πολλαπλής διακινδύνευσης

Σωτηρία Στεφανίδου

Βλάβες σε γέφυρες μετά το σεισμό της Θεσσαλίας το 2021

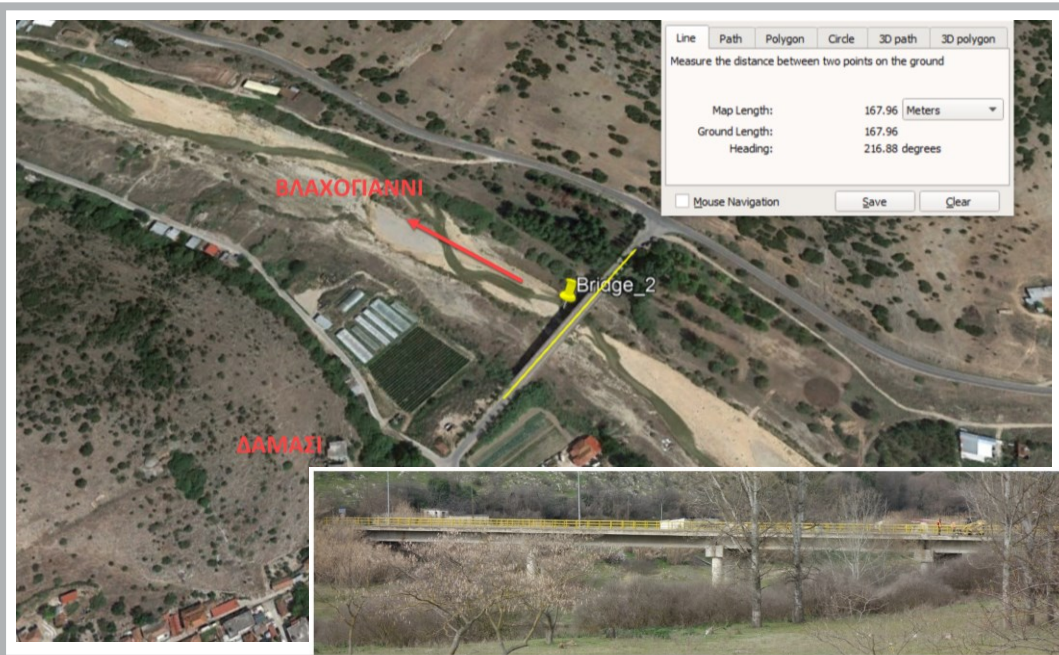
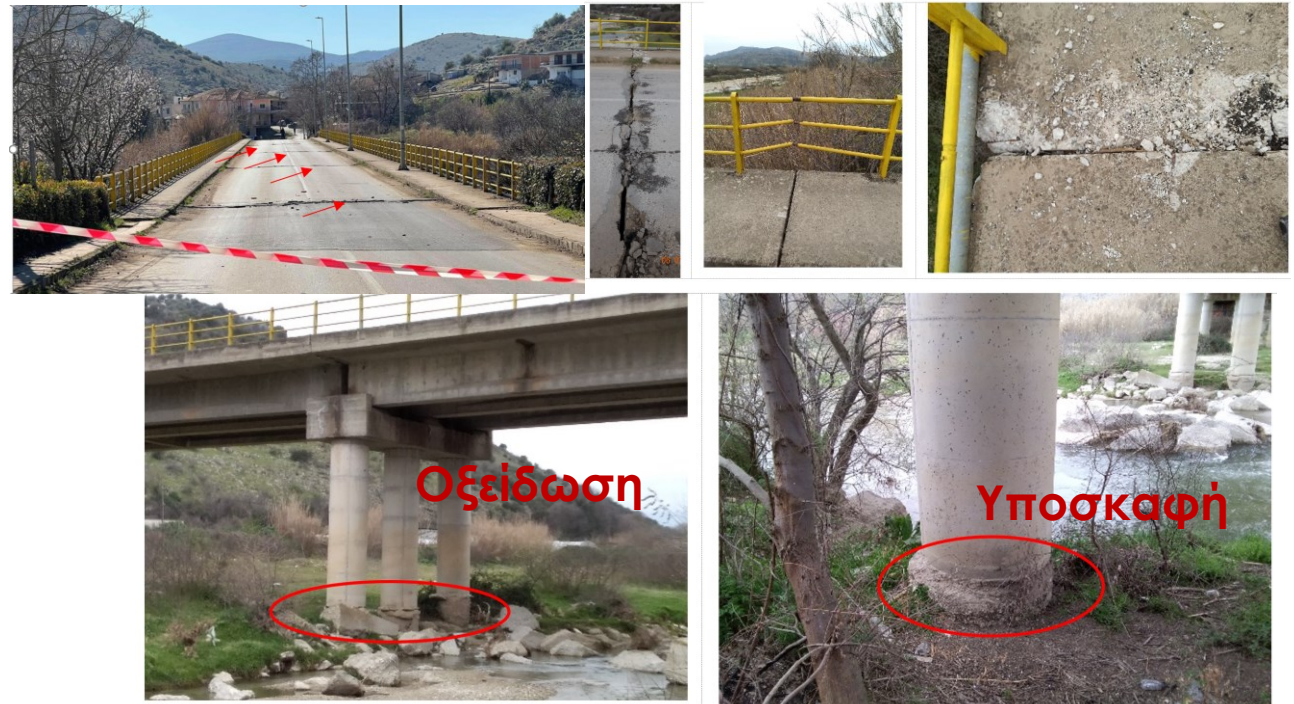
■ Γέφυρα στο Δαμάσι

Ποταμογέφυρα Ο/Σ, προκατασκευασμένες προεντεταμένες δοκοί απλά εδραζόμενες (ελαστομεταλλικά εφέδρανα) σε πολύστυλα κυλινδρικά βάρθρα και δοκό έδρασης ορθογωνικής διατομής

- Βλάβες στους αρμούς λόγω αστοχίας επιχώματος πρόσβασης & καθιζήσεις.
- Σεισμικές μετακινήσεις στη διαμήκη δν/ση : Αστοχία κιγκλιδωμάτων
- Μικρές έως μεσαίες βλάβες

➡ Προσωρινά μέτρα : Διακοπή κυκλοφορίας

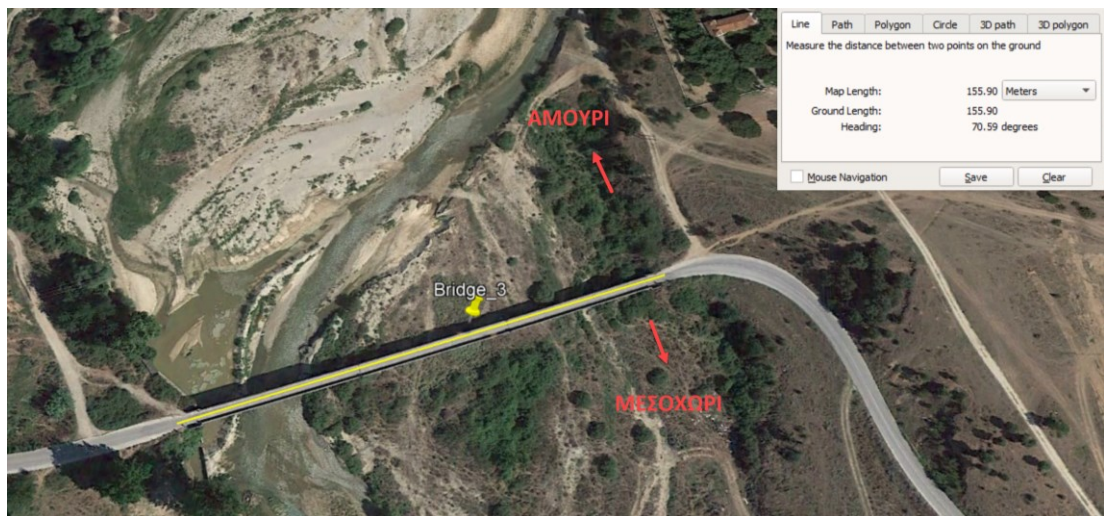
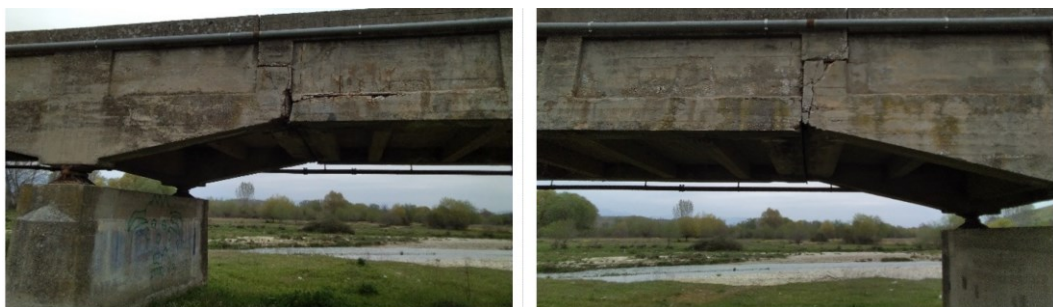
■ Γέφυρα στο Βλαχογιάννι

- Κατάστρωμα Ο/Σ, τοιχωματικά βάρθρα, μεταλλικά εφεδράνα

- Βλάβες στους αρμούς λόγω αστοχίας επιχώματος πρόσβασης & καθιζήσεις.
- Σεισμικές μετακινήσεις στη διαμήκη δν/ση : Μετακίνηση μεταλλικών εφεδράνων
- Μικρές έως μεσαίες βλάβες

➡ Προσωρινά μέτρα : Διακοπή κυκλοφορίας

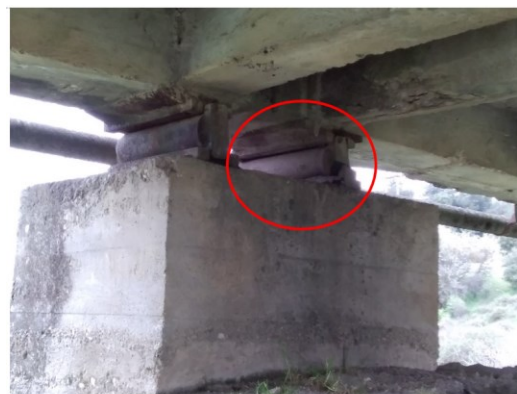
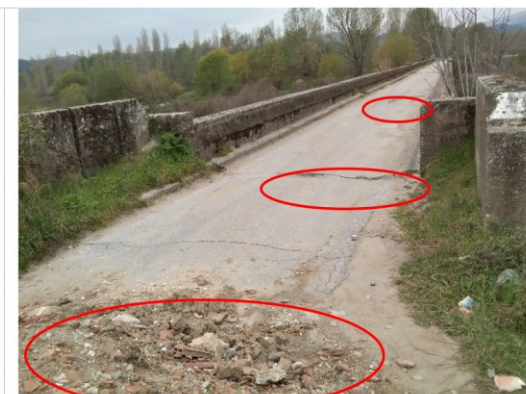
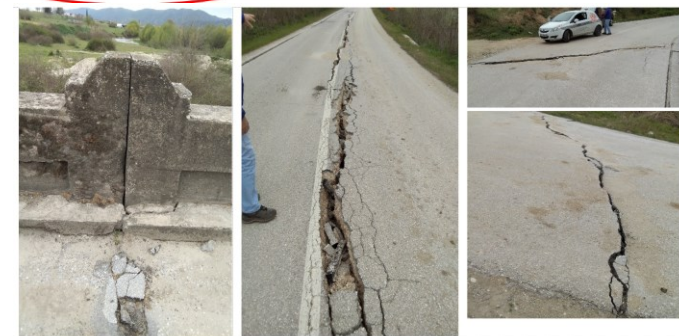
- Εύρος Ρωγμών > 2~3 cm

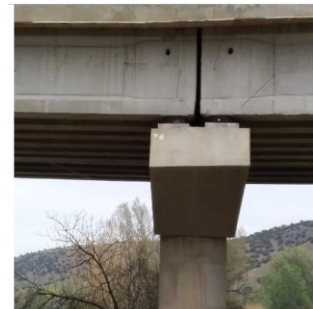
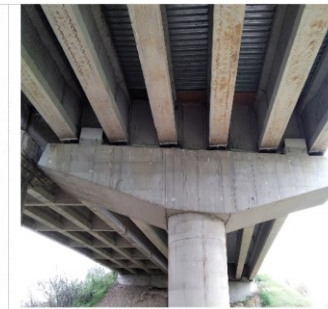
- **Νέος κλάδος**
 - Χωρίς σεισμικές βλάβες
 - Υποσκαφή μεσοβάθρων

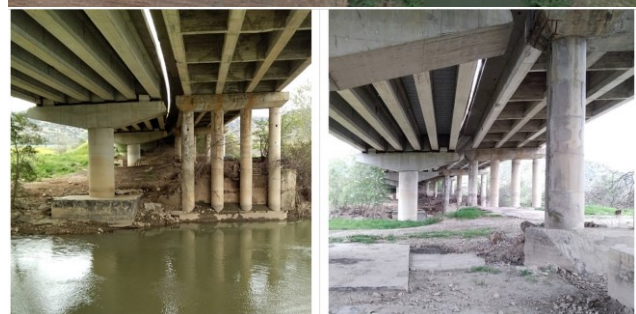
- **Παλιός κλάδος**

Υποσκαφή ?

Βλάβες λόγω έντονα **διαβρωτικού** περιβάλλοντος (αποφλοιώση σκυροδέματος, αποκάλυψη, διάβρωση οπλισμών)

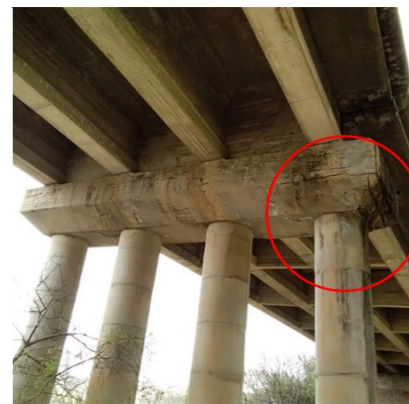
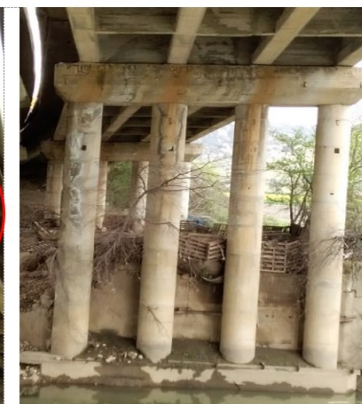
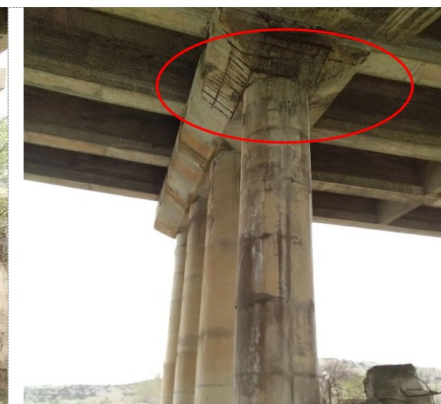
- Ποταμογέφυρα Ο/Σ, προκατασκευασμένες προεντεταμένες δοκοί επί ελαστομεταλλικών εφεδράνων, παλιός κλάδος : πολύστυλα μεσόβθρα (4 κυλινδρικά βάθρα) νέος κλάδος : μονόστυλα κυλινδρικά

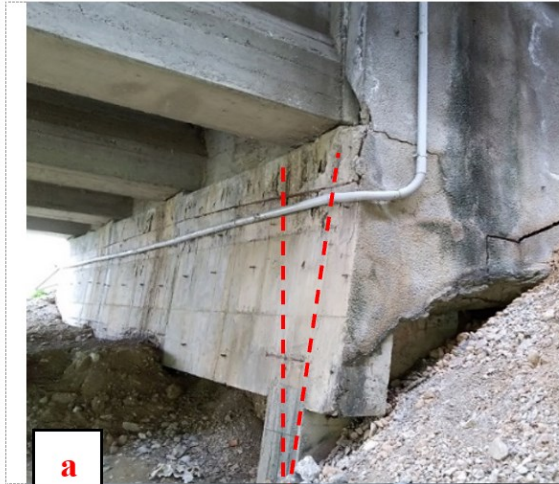
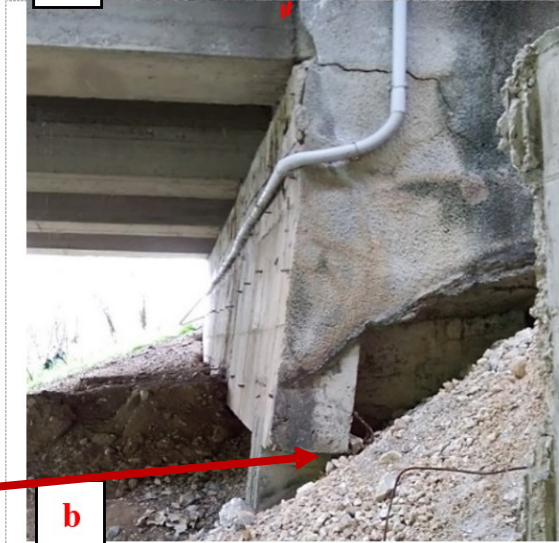
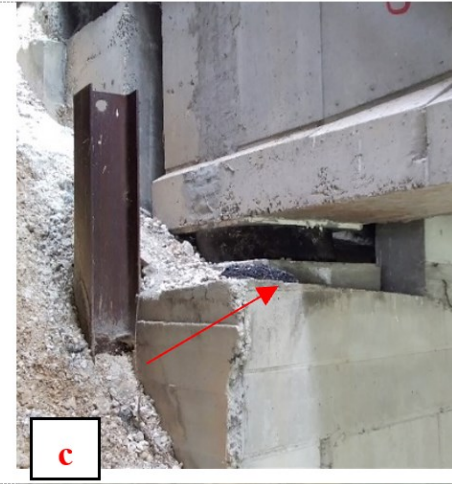
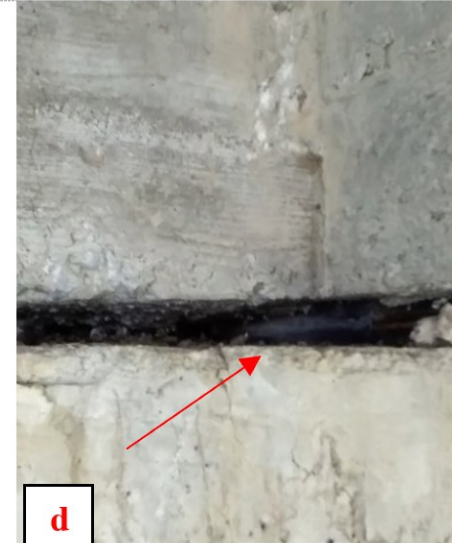
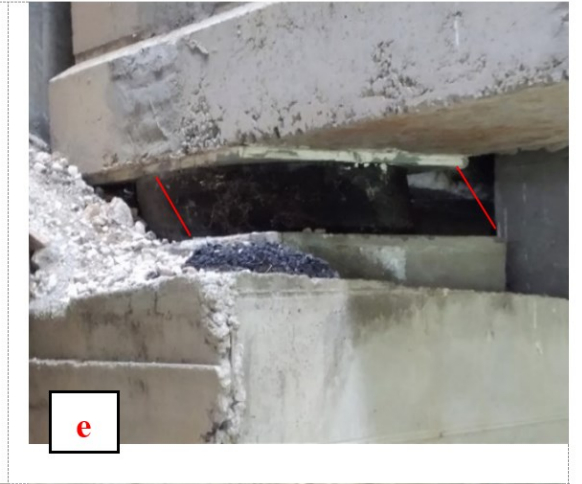
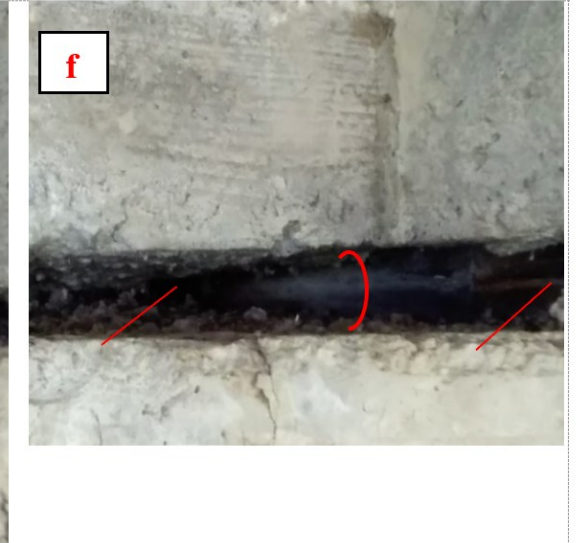
- Μεσαίες έως εκτενείς βλάβες στο **ακρόβαθρο**. Σώμα ακροβάθρου και θεμελίωση: **ρηγματώσεις και στροφή**
- Μεσαίες έως εκτενείς βλάβες στα **εφέδρανα**. **Διατμητικές παραμορφώσεις**, αστοχία σε μία περίπτωση

Υποσκαφή ?

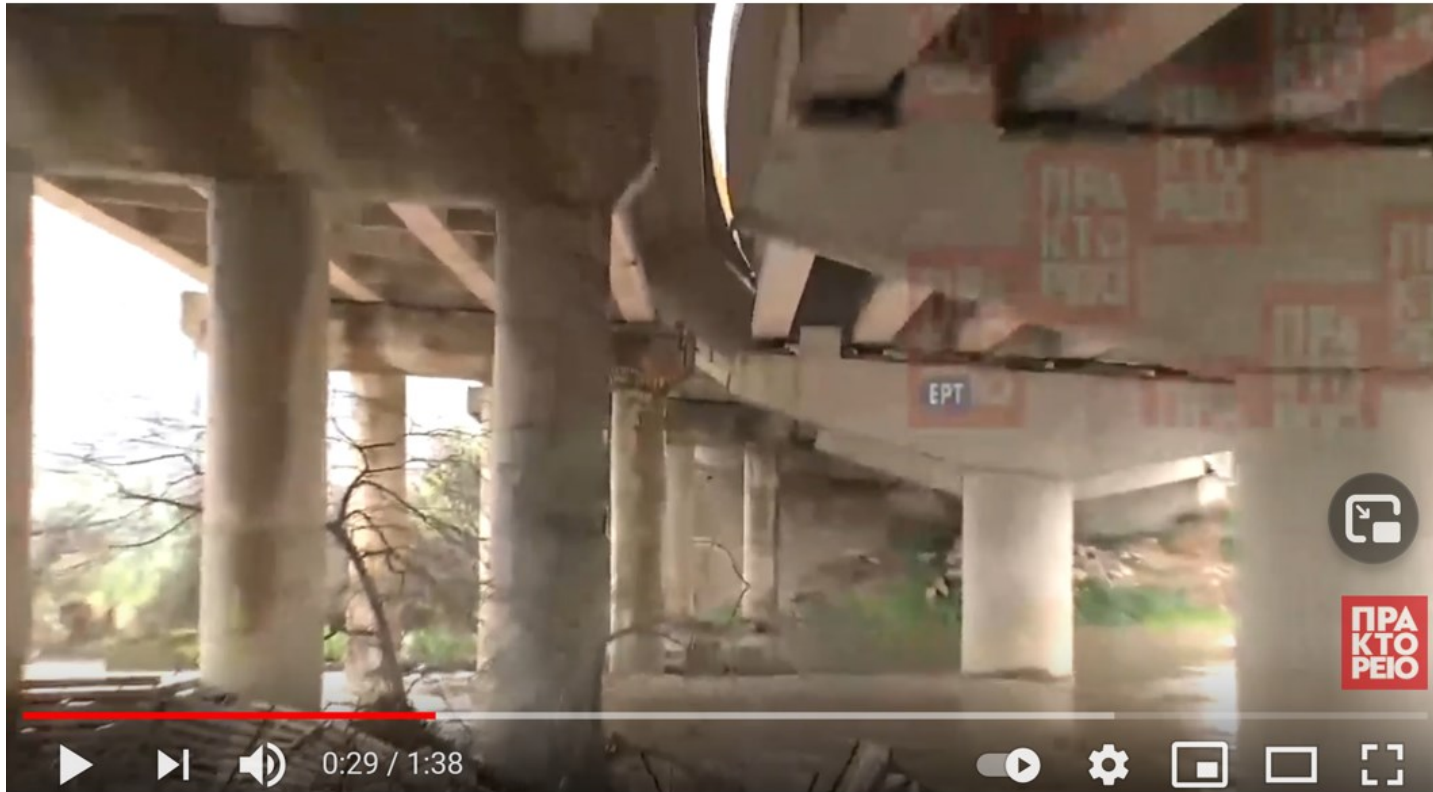
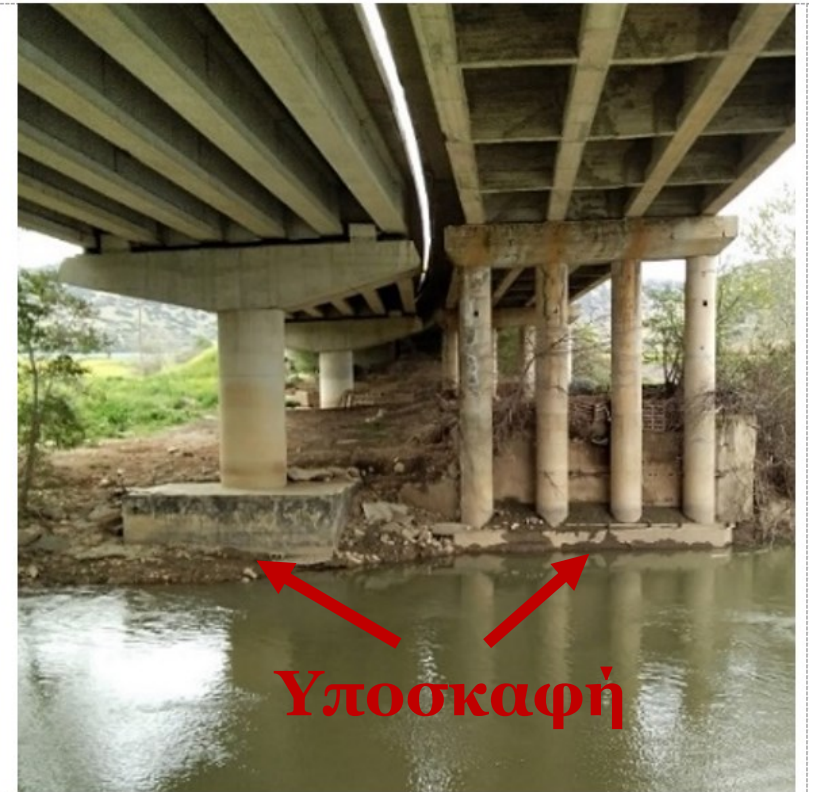
- ο Πλημμύρα 23/03

- ✓ Βλάβες γέφυρας σε περιβάλλον **πολλαπλής διακινδύνευσης**, ήτοι βλάβες από σεισμό και πλημμύρα η οποία έλαβε χώρα λίγες ημέρες μετά τη σεισμική ακολουθία και χωρίς να έχουν γίνει επεμβάσεις αποκατάστασης
- ✓ Παρά το γεγονός ότι ο σεισμός δεν είχε ως αποτέλεσμα σημαντικές βλάβες τόσο στην ανωδομή (κατάστρωμα) όσο και στις κρίσιμες για την αντισεισμική συμπεριφορά συνιστώσες (βάθρα, ακρόβαθρα, εφέδρανα), οι βλάβες που καταγράφηκαν είχαν ως αποτέλεσμα σε ορισμένες περιπτώσεις τη διακοπή της κυκλοφορίας, μετά από την πλημμύρα, η οποία είχε ως αποτέλεσμα την υποσκαφή της θεμελίωσης διαταράσσοντας τη μετασεισμική λειτουργικότητα του οδικού δικτύου

➔ Προσωρινά μέτρα : Περιορισμός ταχύτητας κυκλοφορίας από 90 σε 40 km/h
