Συμπεριφορά γέφυρας στη Θεσσαλία σε περιβάλλον πολλαπλής διακινδύνευσης

Σωτηρία Στεφανίδου

Βλάβες σε γέφυρες μετά το σεισμό της Θεσσαλίας το 2021

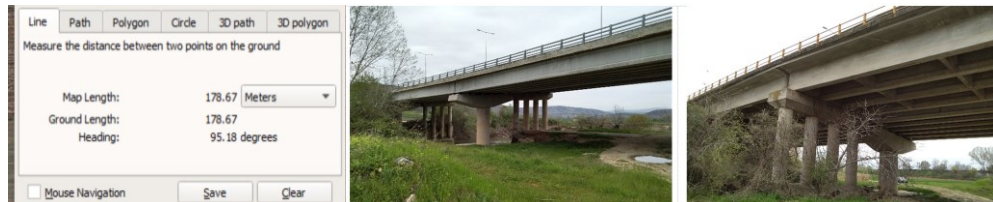
- **Νέος κλάδος**
 - Χωρίς σεισμικές βλάβες
 - Υποσκαφή μεσοβάθρων

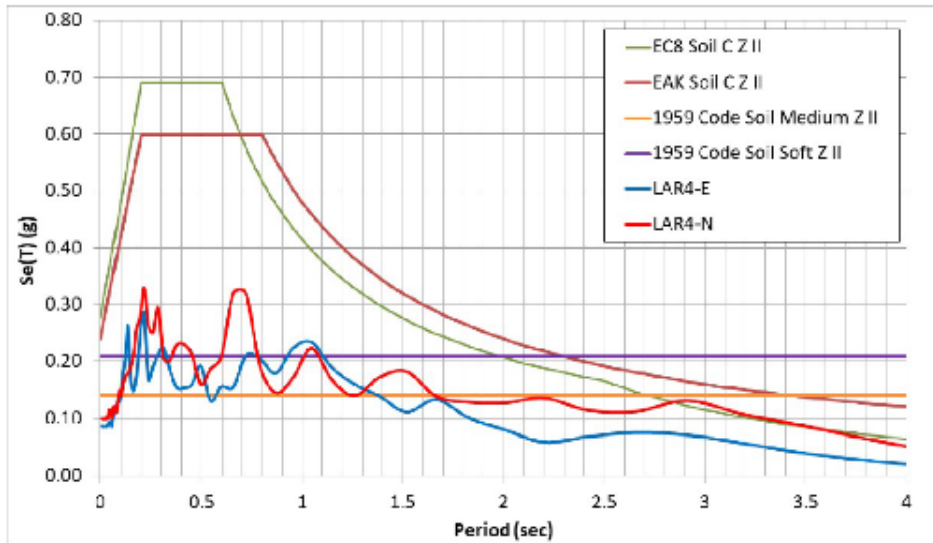
Περιβάλλον πολλαπλής διακινδύνευσης Σεισμός 03/03

- Καταγραφή δικτύου ΙΤΣΑΚ στο παλιό νοσοκομείο Λάρισας είναι περίπου ίση με 0.1g.
- Η επιτάχυνση στην επικεντρική περιοχή κοντά στο ρήγμα είναι της τάξης του 0.18g ~ 0.20g

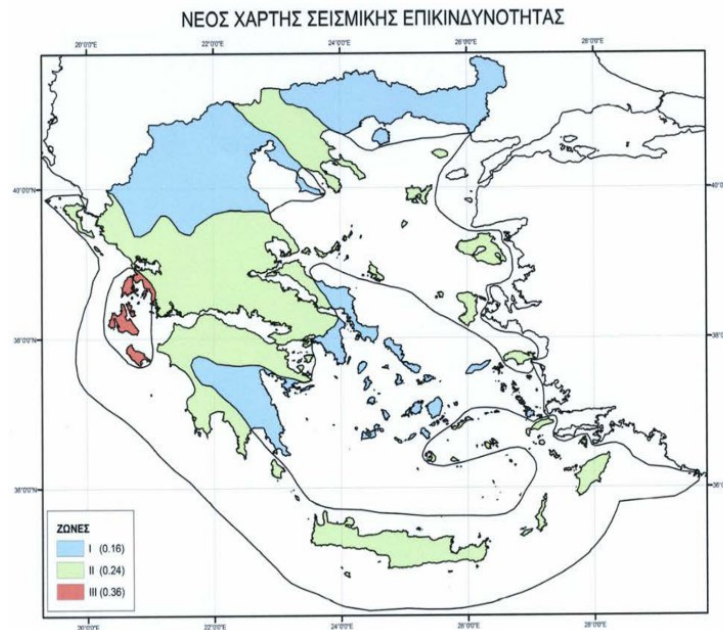
- ✓ Η περιοχή που επλήγη ανήκει κυρίως στη ζώνη II (0.24g)
- ✓ Σεισμός μικρότερος του σχεδιασμού, περίοδο επαναφοράς μικρότερη από $T=475$ χρόνια

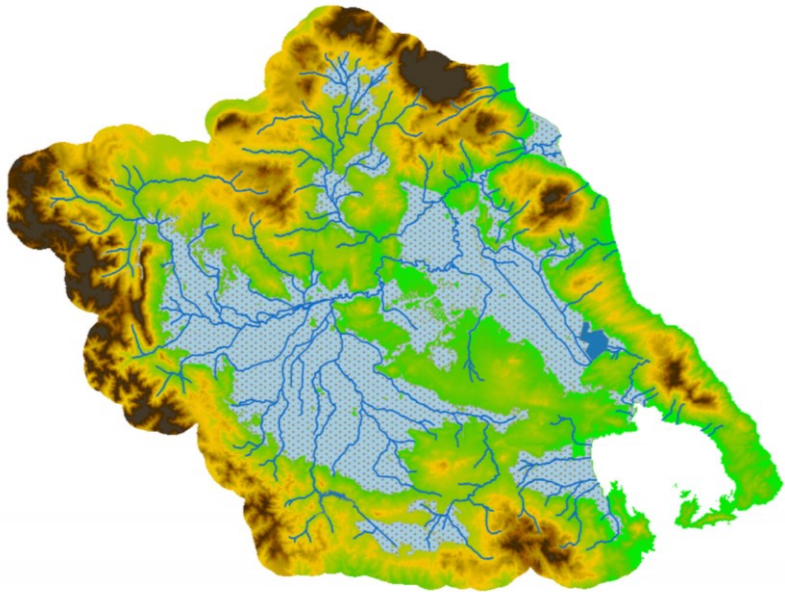
Περιβάλλον πολλαπλής διακινδύνευσης Πλημμύρα 23/03

- Περιοχή στις ζώνες δυνητικά **υψηλού** κινδύνου πλημμύρας

- Μελέτη σχεδίου για τη λεκάνη απορροής προκύπτει πως για τη συχνή πλημμύρα (T=50χρόνια) το νερό ξεπερνάει τα όρια της κοίτης (δυσμενέστερο για 100 και 1000 χρόνια)
- Με βάση δεδομένα βροχοπτώσεων σε μετεωρολογικούς σταθμούς του ΕΑΑ (Πλατανούλια, Τρίκαλα) τις ημέρες της πλημμύρας και τις προηγούμενες, τα χιλιοστά βροχής ήταν αθροιστικά άνω των 100mm.
- Δεν υπάρχει η πληροφορία του χρόνου βροχόπτωσης για υδρολογική ανάλυση.
- Αναμενόμενη παροχή αιχμής είναι 950~1250 m³/sec για T=50~100 έτη
- Η υπέρβαση της κοίτης του ποταμού είναι σχεδόν βέβαιη ακόμα και για βροχοπτώσεις που συμβαίνουν συχνά στη διάρκεια ζωής του έργου, η συγκεκριμένη βροχόπτωση μπορεί να θεωρηθεί μικρότερη από αυτή του σχεδιασμού (περίοδος επαναφοράς T<100 έτη).
